Grundwasserverunreinigung Bilk / Unterbilk
Forum St. Martin, 3. September 2019

Landeshauptstadt Düsseldorf
Umweltamt

Sachstand zur Grundwassersanierung und zum Schadensereignis an der Sanierungsanlage Martinstraße am 10.06.2019

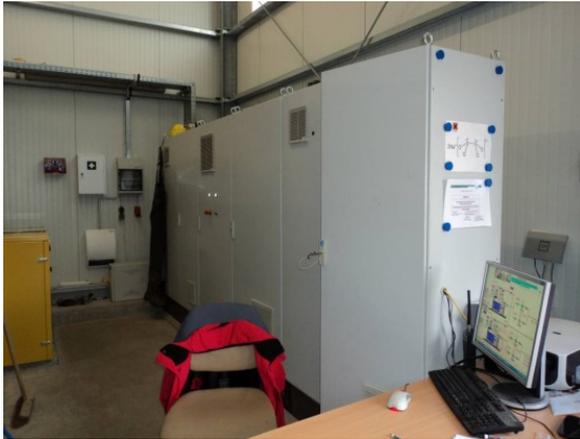
Luftdruck zu gering,
Störmeldung wird an
Bereitschaftshandy
versendet

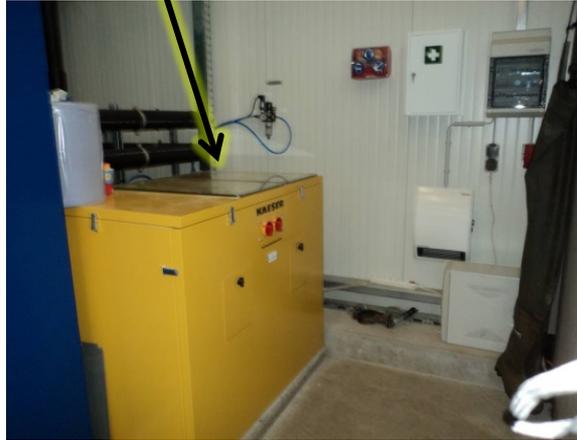
zweiter Kompressor
lässt sich nicht starten

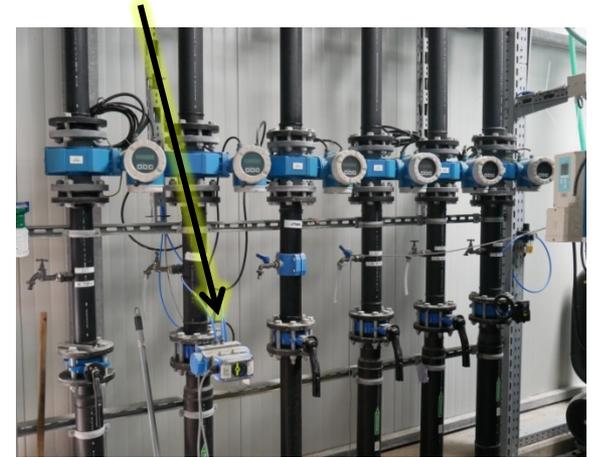
Steuerung nimmt Anlage
automatisch außer Betrieb.

Klappe eines Brunnens
schließt nicht.

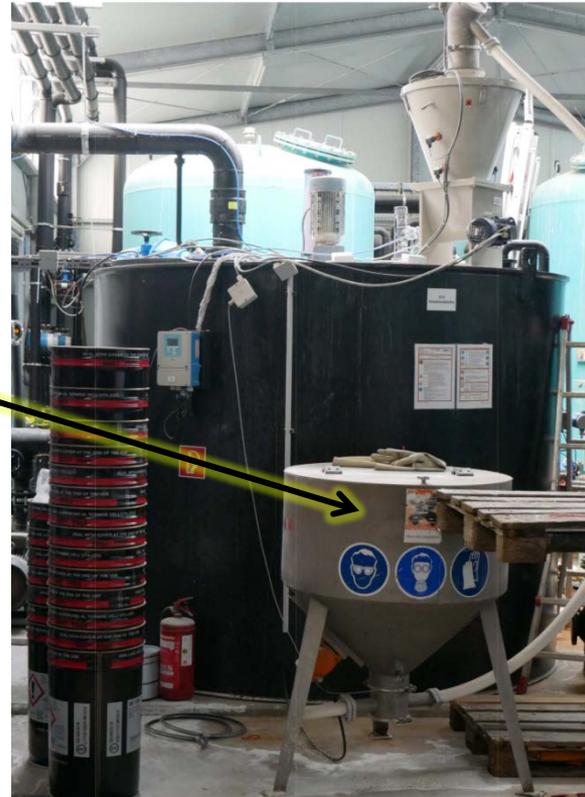
Wasser drückt in die Anlage, wird aber nach dem Behälter nicht weiter gefördert

Behälter läuft über, bzw. Wasser drückt über die Dosierung bis in den Vorratsbehälter

Natriumdithionit reagiert exotherm, es entstehen Rauchgase (Schwefeldioxid)

Vor Ort:
Der Techniker drückt den Not-Aus-Schalter und informiert die Feuerwehr

- Eine Grundreinigung der anlagentechnischen Einrichtungen ist erforderlich.
- Funktionstests/ Schadensfeststellung/ Instandsetzung.
- Ermittlung der Schadensursache durch einen externen Sachverständigen.
- **Fortführung der begonnenen Versuche zum Einsatz alternativer technischer Reinigungsverfahren für Chrom.**
- Anpassung der Anlagentechnik zur Chrom-Abreinigung.
- Die Teilanlage für CKW muss nicht umgebaut werden und kann voraussichtlich eher in Betrieb gehen.

**Ein Weiterbetrieb der Anlage mit Natriumdithionit
ist nicht mehr vorgesehen.**
