Maßnahmen-Nr. DUS001

Kommune Düsseldorf

Ortsteil Gerresheim

Straße Gericcusplatz

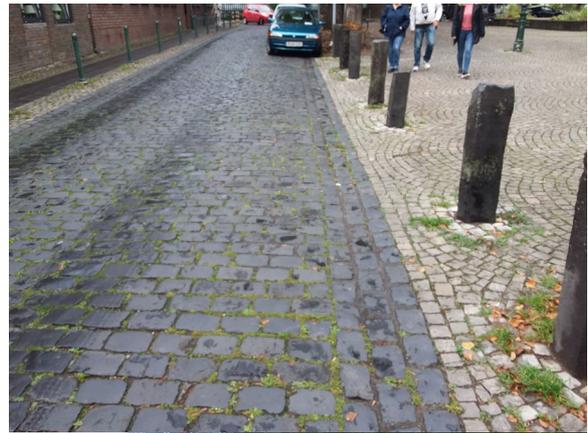
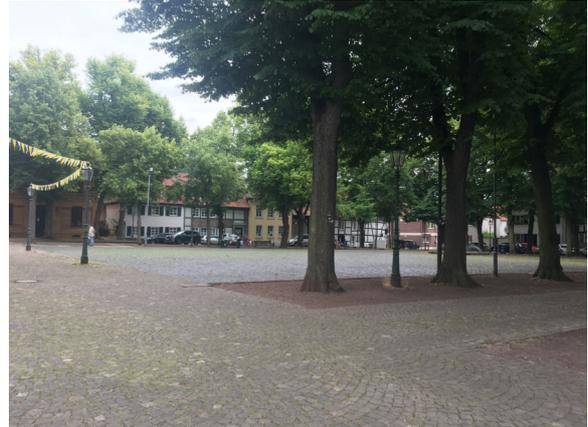
Die Teilnehmenden thematisieren das Natursteinpflaster. Es sei sehr uneben und nicht barrierefrei. Außerdem laut, da um die Kirche herum viel Kfz-Verkehr fahren würde, obwohl dies nur für Anlieger frei gegeben sei.

Das historische Natursteinpflaster sollte in der Altstadt Gerresheim flächenhaft überprüft werden. Grobe Schäden sind kurzfristig zu beheben.

In Abstimmung mit den Behinderten-Verbänden sollte geprüft werden, ob Laufbahnen mit barrierefreiem Pflaster (geschnittenes Pflaster) verlegt werden können.

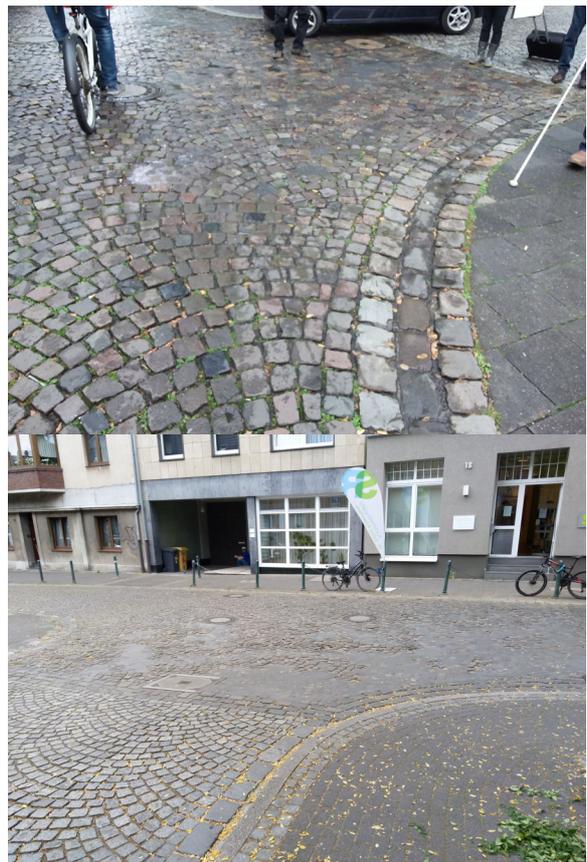
Maßnahmen-Nr. DUS002

Die Teilnehmenden führen diesen Knotenpunkt als Beispiel für ein besonders schadhaftes Pflaster auf. Einige Pflastersteine fehlen und die Lücken wurden mit Asphalt verfüllt.

Das Natursteinpflaster sollte flächenhaft überprüft werden. Grobe Schäden sind sofort zu beheben. Um den Knotenpunkt nachhaltig zu sanieren, soll der gesamte Knotenpunkt mittelfristig umgebaut werden.

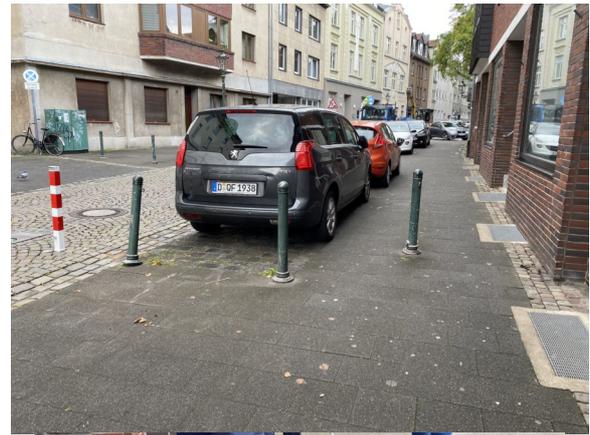
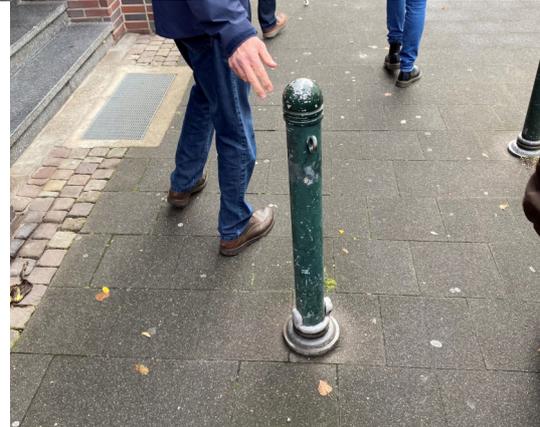
Maßnahmen-Nr. DUS003

Die Durchfahrsperrn stehen mitten auf dem Gehweg. Durch die wenig kontrastreiche Gestaltung stellen sie eine Sturzgefahr in der Dunkelheit und vor allem auch für Sehbehinderte dar.

In Gerresheim sollten grundsätzlich alle Durchfahrsperrn auf ihre Notwendigkeit hin überprüft werden. Durchfahrsperrn, die nicht zwingend notwendig sind, sollten ersatzlos entfernt werden. Durchfahrsperrn, die erhalten bleiben sollen, müssen kontrastreich gestaltet werden (siehe auch "Gestaltungsstandards zur Verbesserung der Verkehrsverhältnisse mobilitätsbehinderter Menschen", Seite 26-27).

Durchfahrsperrn, die auf Radwegen platziert sind, sollten laut ERA 2010 zudem mit einer Warnmarkierung versehen werden. Die Ketten zwischen Absperrpfosten sollten grundsätzlich entfernt werden, da sie ebenfalls für Sehbehinderte und generell in Dunkelheit eine Sturzgefahr darstellen.

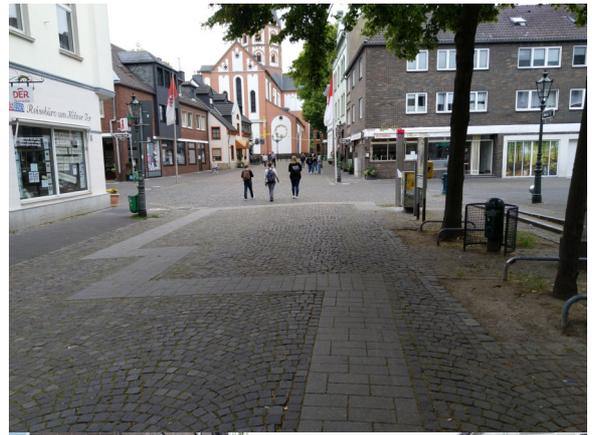
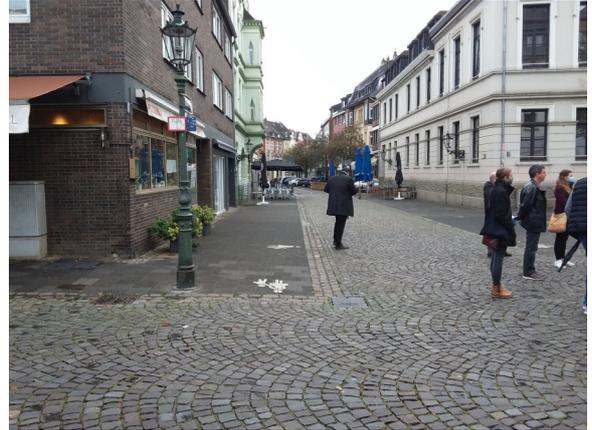
Maßnahmen-Nr. DUS004

Die Teilnehmenden beschrieben das Natursteinpflaster auch hier als uneben. Es wird ein taktiles Leitsystem vermisst.

Das historische Natursteinpflaster sollte in der Altstadt Gerresheim flächenhaft überprüft werden, insbesondere der Kreuzungsbereich Neusser Tor/Flachsmarkt. Grobe Schäden sind kurzfristig zu beheben.

In Abstimmung mit den Behinderten-Verbänden sollte geprüft werden, ob Laufbahnen mit barrierefreiem Pflaster verlegt werden können. Ggf. sollte auch die Verlegung eines taktilen Leitsystems in Gerresheim geprüft werden, das in die historische Straßenraumgestaltung eingepasst wird.

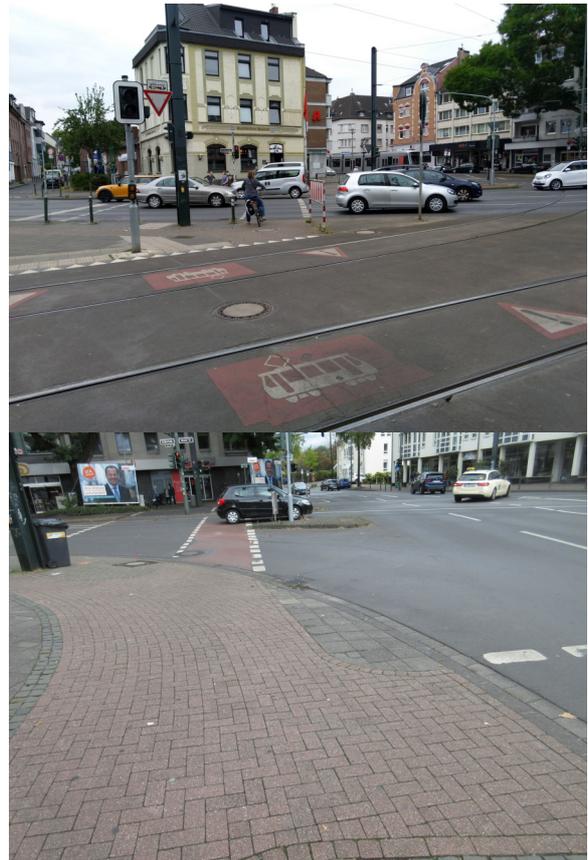
Maßnahmen-Nr. DUS005

Die Teilnehmenden bemängeln die nicht fußgängerfreundliche Schaltung der LSA: Die Grünphasen seien nicht ausreichend lang, die Anforderungszeiten zu lang, das Fußgängergrün müsse immer angefordert werden. Zudem entstehen Konflikte zwischen Fuß- und Radverkehr auf gemeinsam genutzten (Warte-)Flächen.

Es wird empfohlen zu prüfen, ob Radverkehr in diesem Knotenpunkt grundsätzlich auf der Fahrbahn geführt und in die Lichtsignalsteuerung radfahrerfreundlich integriert werden kann. Damit stünden dem Fußverkehr die ohnehin knapp bemessenen Flächen auf der Nebenanlage zur Verfügung und die Konflikte zwischen Rad- und Fußverkehr wären beseitigt. Die LSA sollte kurzfristig im Hinblick auf eine fußgängerfreundlichere Gestaltung überprüft werden: Integration in jeden Umlauf, längere Grünphasen für querende zu Fuß Gehende.

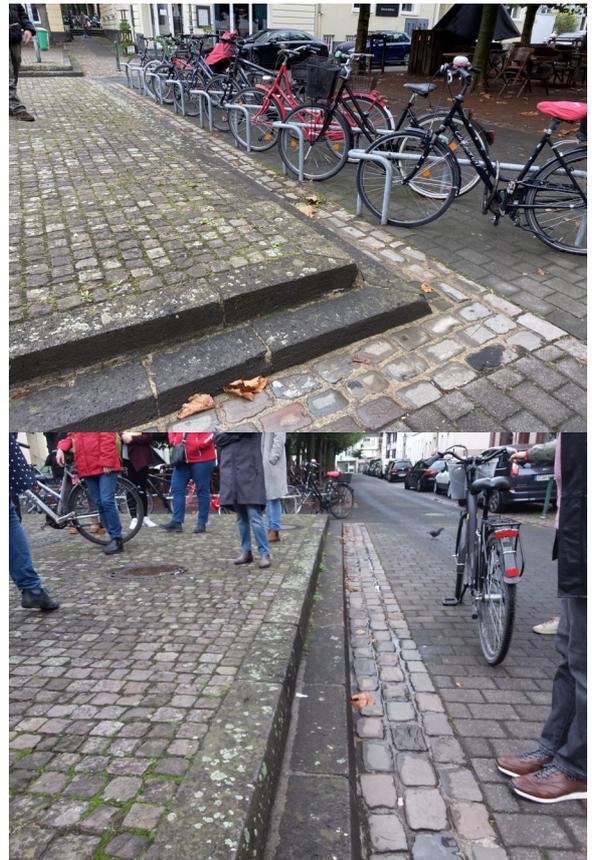
Maßnahmen-Nr. DUS006

Der Alter Markt weist durch die Begrünung und Gestaltung ein hohe Aufenthaltsqualität auf, ist aber nicht barrierefrei nutzbar. Die Stufen sind für Sehbehinderte nicht erkennbar, da zu wenig kontrastreich gestaltet, und für Mobilitätseingeschränkte mit Rollstuhl oder Rollator nicht zu überwinden.

Es sollte geprüft werden, ob die Stufen durch eine Fahrbahnanhebung in Teilen ganz entfallen können. Damit könnte dem Fußverkehr Vorrang vor dem Kfz-Verkehr eingeräumt werden und die Kfz-Geschwindigkeit würde zudem deutlich verringert werden können.

Stufen, die erhalten bleiben, sollten mit einer kontrastreichen Sichtkante ausgestattet werden (siehe auch "Gestaltungsstandards zur Verbesserung der Verkehrsverhältnisse mobilitätsbehinderter Menschen", Seite 24).

Anlässlich eines Umbaus sollten auch taktile Leitelemente integriert werden.

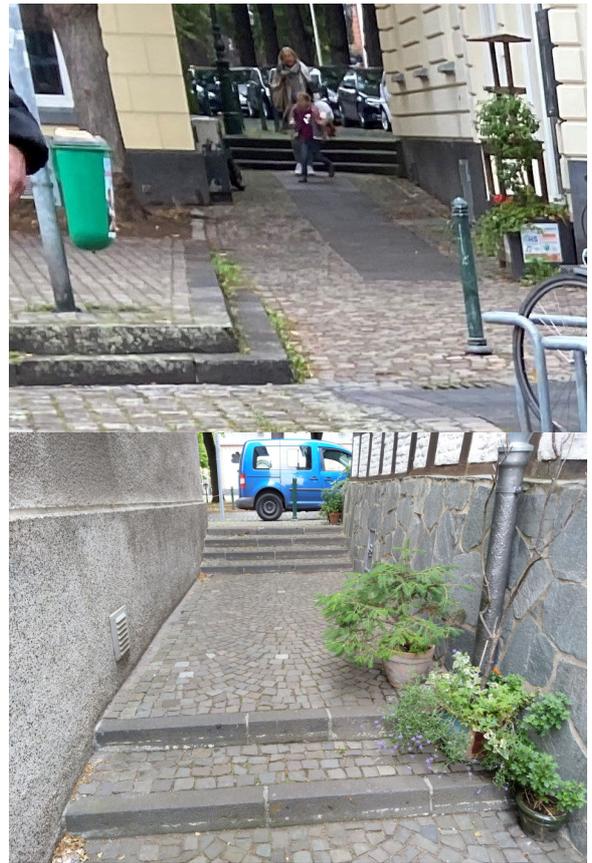
Maßnahmen-Nr. DUS006\_1

Vom Gericcusplatz zum Alter Markt führen die direkten Wegeverbindungen ausschließlich über Treppen.

Es sollte geprüft werden, ob an der östlichen Treppenanlage, die vom Gericcusplatz Richtung Alter Markt führt, eine barrierefreie Rampe (max. 6% Längsneigung) eingebaut werden kann.

Kurzfristig sollte die Aufbringung von Sichtkanten geprüft werden (siehe auch "Gestaltungsstandards zur Verbesserung der Verkehrsverhältnisse mobilitätsbehinderter Menschen", Seite 24).

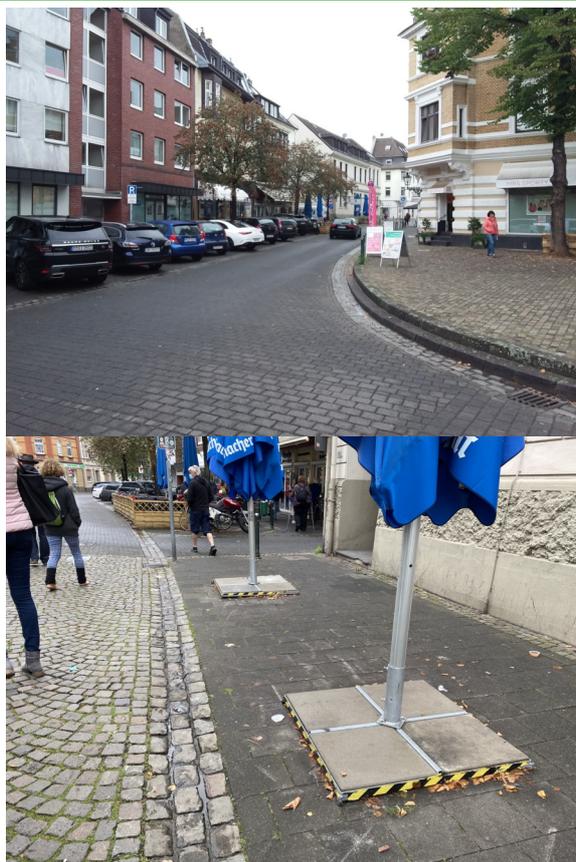
Maßnahmen-Nr. DUS007

Die Gehwege sind z.T. für zu Fuß Gehende nur eingeschränkt nutzbar, da sie mit Werbetafeln und Möblierung für die Außengastronomie zugestellt werden.

Das Aufstellen von Werbetafeln und Möblierung für die Außengastronomie sollte einheitlich geregelt und kontrolliert bzw. gehandhet werden. Bewegungsräume für den Fußverkehr (Gehbahnen) sind dabei unbedingt freizuhalten (siehe auch "Gestaltungsstandards zur Verbesserung der Verkehrsverhältnisse mobilitätsbehinderter Menschen", Seite 14-15).

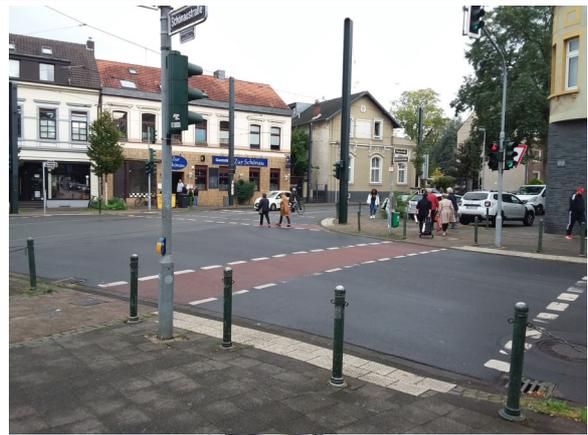
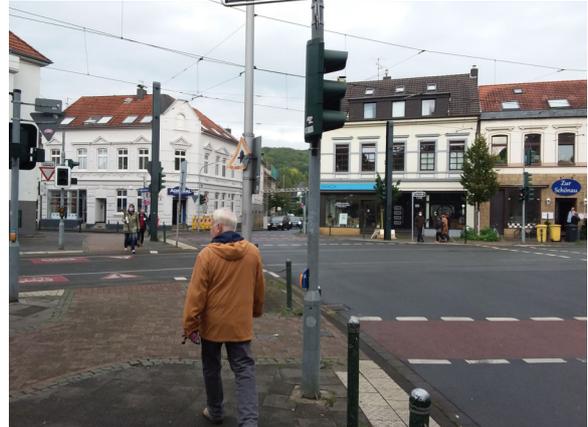
Maßnahmen-Nr. DUS008

An dem Knotenpunkt haben sich in den letzten 5 Jahren 4 Überschreiten-Unfälle ereignet. Die Teilnehmenden bemängeln die nicht fußgängerfreundliche Schaltung der LSA: Die Grünphasen seien nicht ausreichend lang. Zudem entstehen Konflikte zwischen Fuß- und Radverkehr auf gemeinsam genutzten (Warte-)Flächen. Die Führung des Radverkehrs im Seitenraum sei nicht klar erkennbar.

Es wird empfohlen zu prüfen, ob Radverkehr in diesem Knotenpunkt grundsätzlich auf der Fahrbahn und durch großzügig bemessene Aufstellflächen vor der LSA sicher geführt werden kann. Damit stünden dem Fußverkehr die ohnehin knapp bemessenen Flächen auf der Nebenanlage zur Verfügung und die Konflikte zwischen Rad- und Fußverkehr wären beseitigt. Die LSA sollte kurzfristig im Hinblick auf eine fußgängerfreundlichere Gestaltung überprüft werden: Integration in jeden Umlauf, längere Grünphasen für querende zu Fuß Gehende.

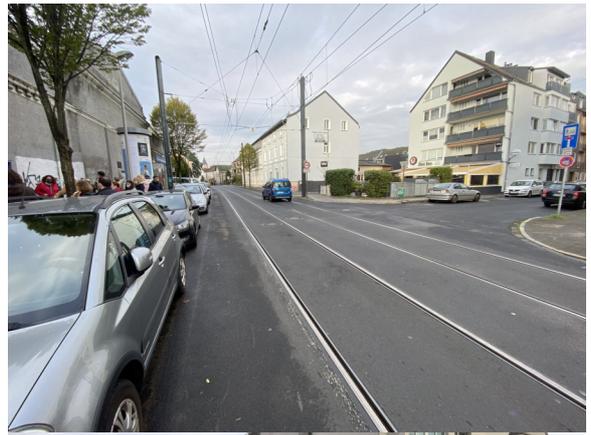
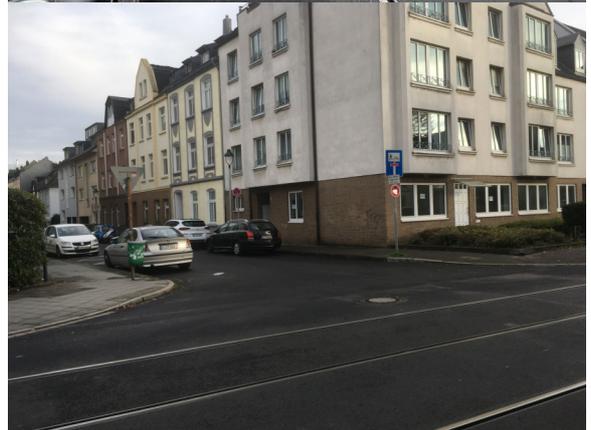
Maßnahmen-Nr. DUS009

Die Querung in die Friedrich-Wilhelm-Straße ist hier nicht barrierefrei möglich. Es wird berichtet, dass dies eine wichtige Verbindung in Richtung Friedhof sei. Außerdem soll das ehem. Fabrikgebäude mit Wohnnutzung bebaut werden, d.h. es wird hier zukünftig mehr Bedarf zur Querung der Straße geben.

Es sollte geprüft werden, ob an der Westseite der Heyestraße Kfz-Parkplätze entfallen können, um den Gehweg an die Fahrbahn vorziehen zu können (sog. "Gehwegnase"). Damit würde freie Sicht auf querende zu Fuß Gehende geschaffen und der Querungsweg insgesamt würde verkürzt werden. Auf eine barrierefreie Ausgestaltung mit abgesenkten Borden wäre zu achten. Um den Parkdruck im öffentlichen Straßenraum zu mindern, sollten Möglichkeiten zur Einrichtung von Quartiersgaragen geprüft werden. Dies kann vor allem mit Neubauvorhaben verknüpft werden.

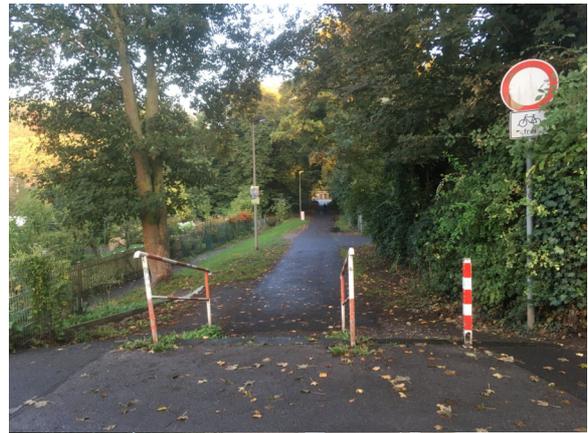
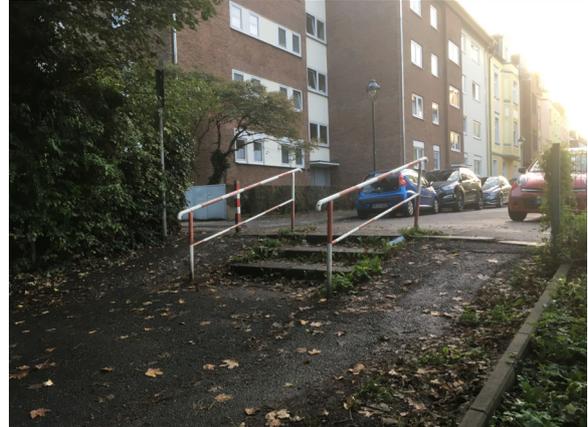
Maßnahmen-Nr. DUS010

Die Teilnehmenden bemängeln die Oberflächenschäden sowie die starke Neigung der Rampe.

Es sollte geprüft werden, ob anstelle der Treppenanlage eine neue Rampe mit barrierefreier Neigung über die gesamte Breite angelegt werden kann.

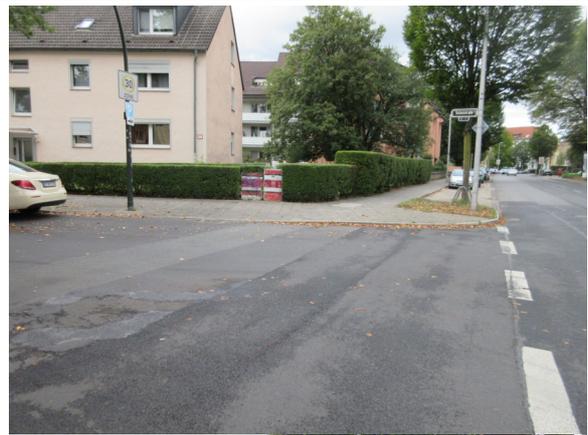
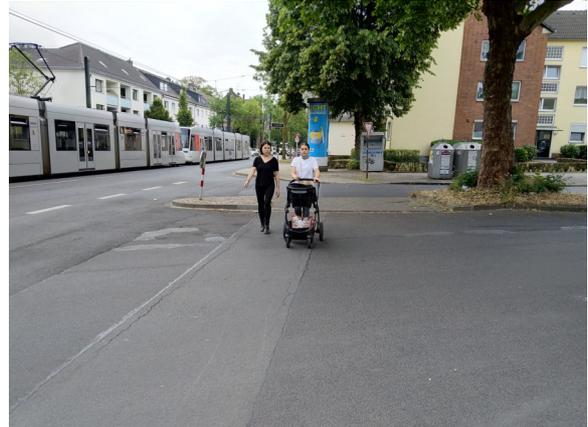
Maßnahmen-Nr. DUS011

Die Teilnehmenden berichten von zu schnell ab- und einbiegenden Kfz. Die Bordsteine der Mittelinsel sind nicht barrierefrei abgesenkt. Die abgesenkten Bordsteine an den Gehwegen werden z.T. zugeparkt.

Die Einfahrten in die Sichelstraße (T30-Zone) erscheinen überdimensioniert. Es sollte ein Rückbau unter Vorziehung der Nebenanlagen im Knotenpunktsbereich geprüft werden (sogenannte "Gehwegnasen"). Dies verhindert auch das Zuparken durch Kfz. Die Borde sollten mit differenzierten Bordhöhen ausgestattet werden.

Kurzfristig sollte geprüft werden, ob über eine Markierung und Abpollerung die Einfahrtbereiche verändert werden können.

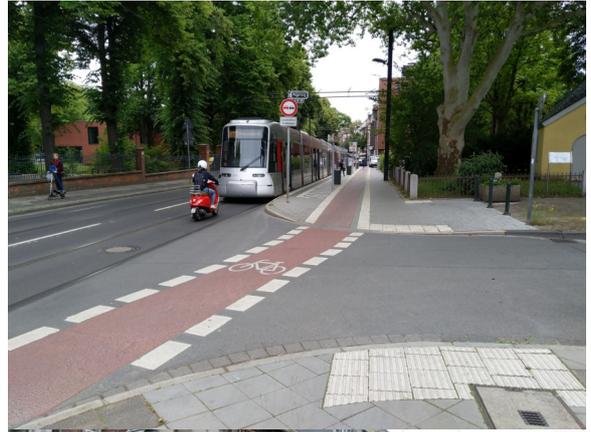
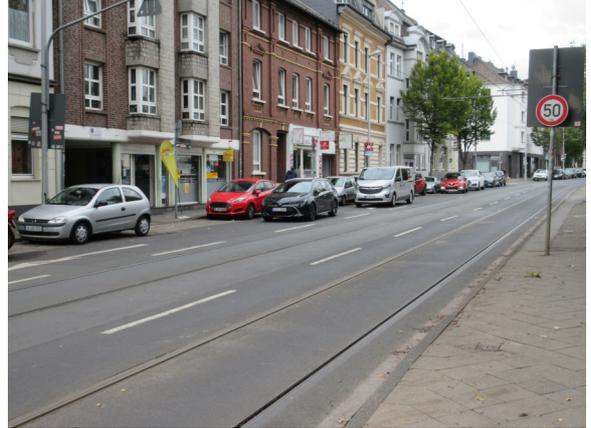
Maßnahmen-Nr. DUS012

In Teilen ist bereits Tempo 40 angeordnet. Die Teilnehmenden bemängeln die zu hohe Kfz-Geschwindigkeit, die hier gefahren wird und wünschen sich Tempo 30. Auf der Heyestraße fanden in den letzten 5 Jahren 27 Unfälle statt, vor allem Überschreiten-Unfälle sind hier häufig.

Es sollte geprüft werden, inwieweit Tempo 30 auf der Heyestraße angeordnet werden kann. Vor der Schule und dem Kindergarten lässt sich dies eindeutig begründen und kurzfristig umsetzen. Ggf. ist dies auch an den Stadtbahnhaltestellen möglich. Auch eine Anordnung aus Lärmschutzgründen sollte geprüft werden. Ergänzend kann eine temporäre oder stationäre Geschwindigkeitsüberwachung installiert werden. An den Stadtbahnhaltestellen sollte grundsätzlich eine auch für Mobilitätseingeschränkte nutzbare Querungsanlage vorhanden sein.

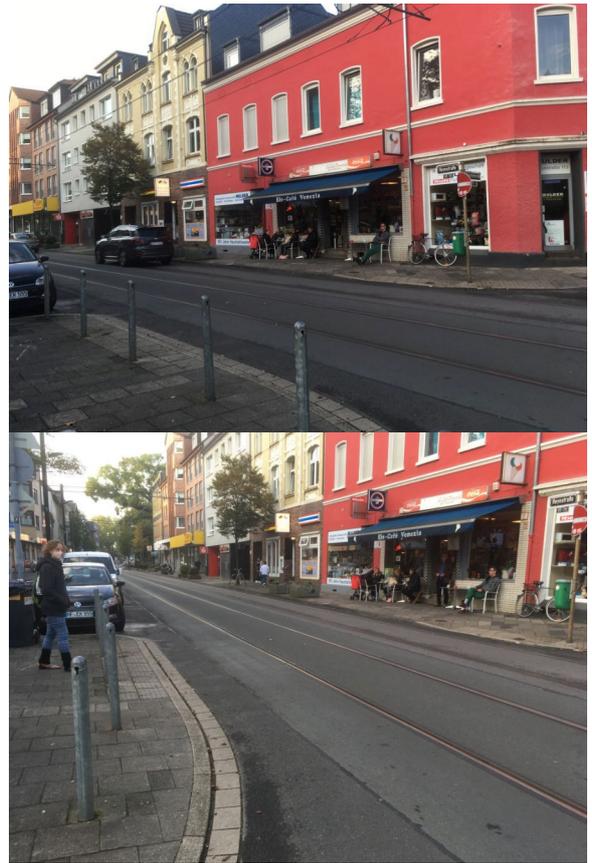
Im Bereich der Querung Heyestraße/Hatzfeldstraße wurden 5 Überschreiten-Unfälle, 2 Abbiege-Unfälle und 1 sonstiger Unfall in 5 Jahren registriert. Die Teilnehmende schildern, dass viele Fußgänger an dieser Stelle die Heyestraße queren. Ebenfalls bemängeln sie die zu hohe Kfz-Geschwindigkeit, mit der hier oft gefahren werde.

Die Unfallanalyse legt eine Sicherung des Knotenpunktes nahe. Es sollte geprüft werden, ob an dieser Stelle eine LSA als sichere Querung für Fußgänger eingerichtet werden kann (ggf. auch als "Dunkel-LSA").

Insgesamt sollte geprüft werden, ob aus Verkehrssicherheits- und Lärmschutzgründen Tempo 30 auf der Heyestraße angeordnet werden kann.
