Maßnahmen-Nr. DUS001

Kommune Düsseldorf

Ortsteil Gerresheim

Straße Gericcusplatz

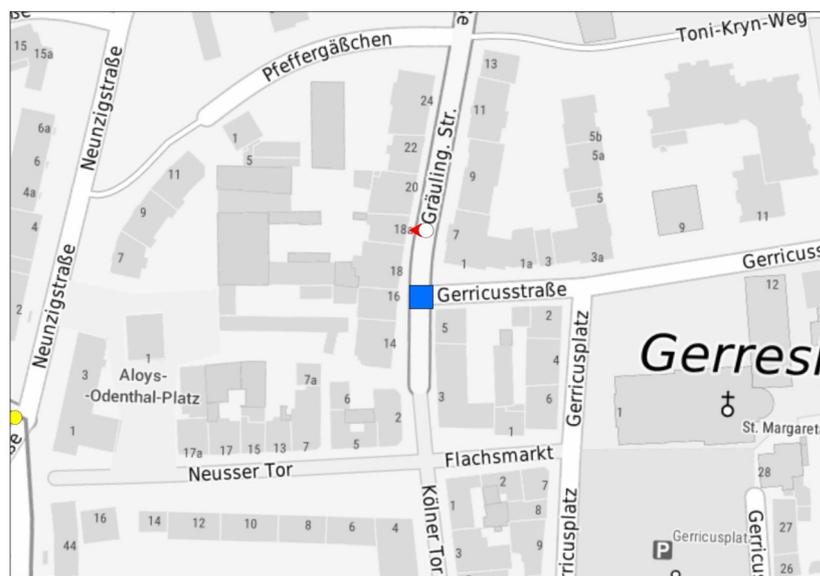
Die Teilnehmenden führen diesen Knotenpunkt als Beispiel für ein besonders schadhaftes Pflaster auf. Einige Pflastersteine fehlen und die Lücken wurden mit Asphalt verfüllt.

Das Natursteinpflaster sollte flächenhaft überprüft werden. Grobe Schäden sind sofort zu beheben. Um den Knotenpunkt nachhaltig zu sanieren, soll der gesamte Knotenpunkt mittelfristig umgebaut werden.

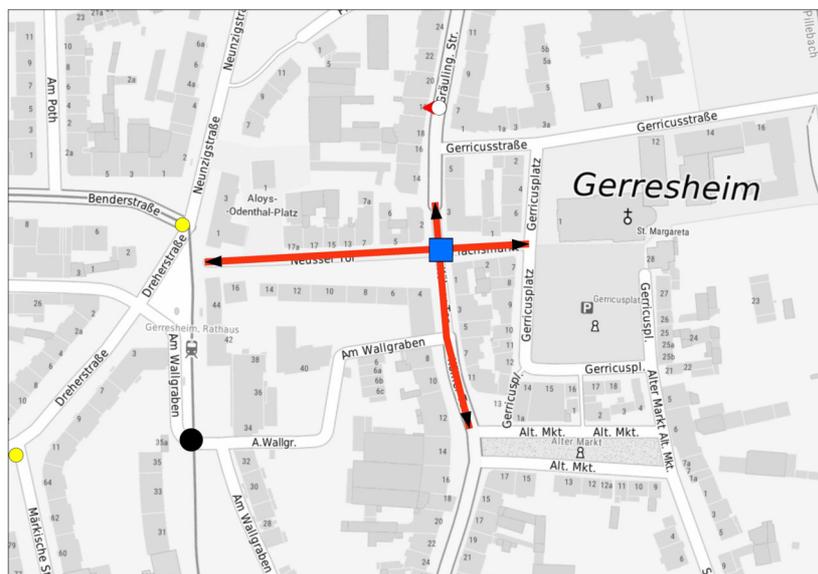
Die Teilnehmenden beschrieben das Natursteinpflaster auch hier als uneben. Es wird ein taktiles Leitsystem vermisst.

Das historische Natursteinpflaster sollte in der Altstadt Gerresheim flächenhaft überprüft werden, insbesondere der Kreuzungsbereich Neusser Tor/Flachsmarkt. Grobe Schäden sind kurzfristig zu beheben.

In Abstimmung mit den Behinderten-Verbänden sollte geprüft werden, ob Laufbahnen mit barrierefreiem Pflaster verlegt werden können. Ggf. sollte auch die Verlegung eines taktilen Leitsystems in Gerresheim geprüft werden, das in die historische Straßenraumgestaltung eingepasst wird.

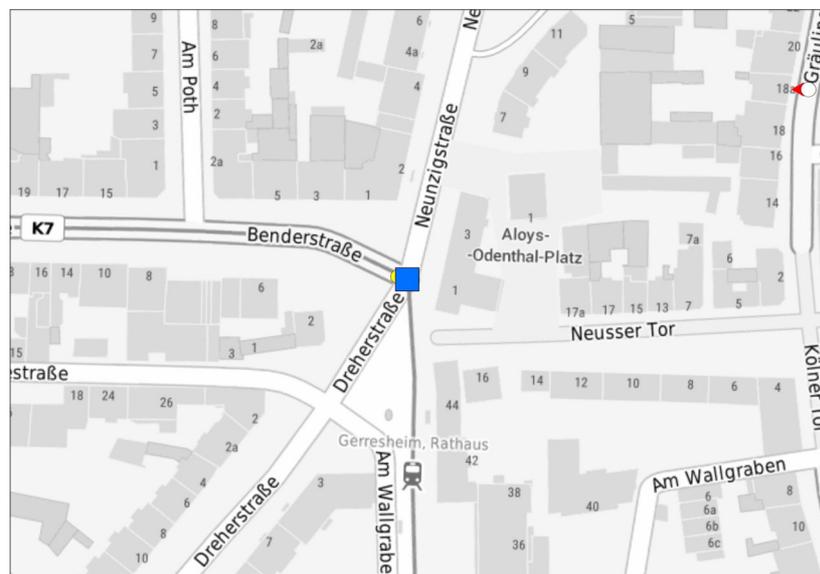
Die Teilnehmenden bemängeln die nicht fußgängerfreundliche Schaltung der LSA: Die Grünphasen seien nicht ausreichend lang, die Anforderungszeiten zu lang, das Fußgängergrün müsse immer angefordert werden. Zudem entstehen Konflikte zwischen Fuß- und Radverkehr auf gemeinsam genutzten (Warte-)Flächen.

Es wird empfohlen zu prüfen, ob Radverkehr in diesem Knotenpunkt grundsätzlich auf der Fahrbahn geführt und in die Lichtsignalsteuerung radfahrerfreundlich integriert werden kann. Damit stünden dem Fußverkehr die ohnehin knapp bemessenen Flächen auf der Nebenanlage zur Verfügung und die Konflikte zwischen Rad- und Fußverkehr wären beseitigt. Die LSA sollte kurzfristig im Hinblick auf eine fußgängerfreundlichere Gestaltung überprüft werden: Integration in jeden Umlauf, längere Grünphasen für querende zu Fuß Gehende.

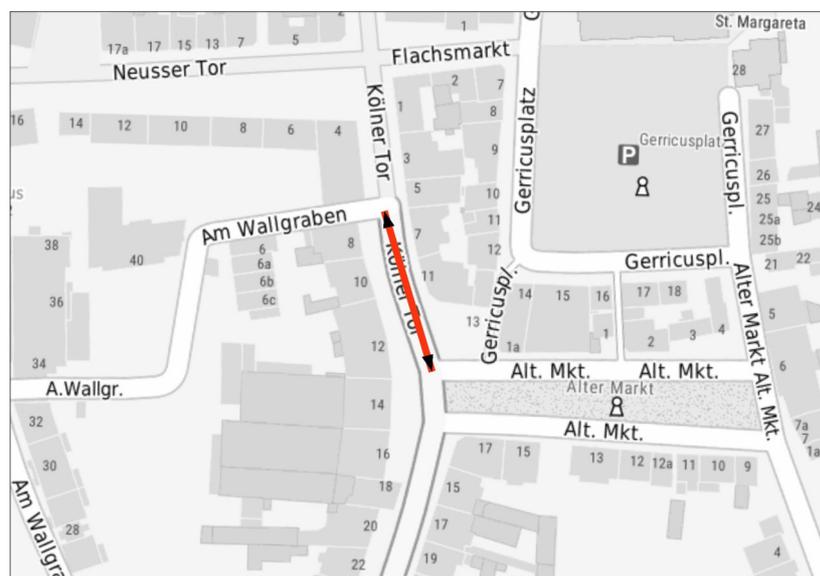
Die Gehwege sind z.T. für zu Fuß Gehende nur eingeschränkt nutzbar, da sie mit Werbetafeln und Möblierung für die Außengastronomie zugestellt werden.

Das Aufstellen von Werbetafeln und Möblierung für die Außengastronomie sollte einheitlich geregelt und kontrolliert bzw. gehandhet werden. Bewegungsräume für den Fußverkehr (Gehbahnen) sind dabei unbedingt freizuhalten (siehe auch "Gestaltungsstandards zur Verbesserung der Verkehrsverhältnisse mobilitätsbehinderter Menschen", Seite 14-15).

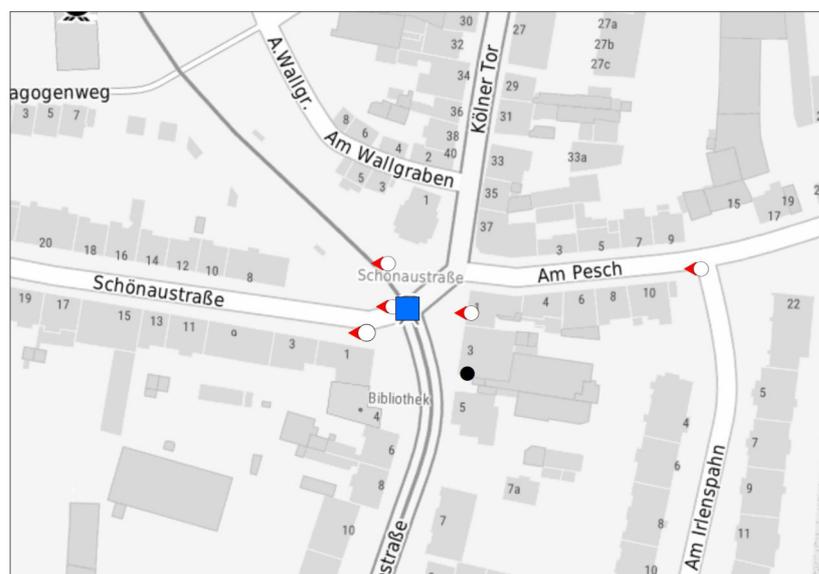
An dem Knotenpunkt haben sich in den letzten 5 Jahren 4 Überschreiten-Unfälle ereignet. Die Teilnehmenden bemängeln die nicht fußgängerfreundliche Schaltung der LSA: Die Grünphasen seien nicht ausreichend lang. Zudem entstehen Konflikte zwischen Fuß- und Radverkehr auf gemeinsam genutzten (Warte-)Flächen. Die Führung des Radverkehrs im Seitenraum sei nicht klar erkennbar.

Es wird empfohlen zu prüfen, ob Radverkehr in diesem Knotenpunkt grundsätzlich auf der Fahrbahn und durch großzügig bemessene Aufstellflächen vor der LSA sicher geführt werden kann. Damit stünden dem Fußverkehr die ohnehin knapp bemessenen Flächen auf der Nebenanlage zur Verfügung und die Konflikte zwischen Rad- und Fußverkehr wären beseitigt. Die LSA sollte kurzfristig im Hinblick auf eine fußgängerfreundlichere Gestaltung überprüft werden: Integration in jeden Umlauf, längere Grünphasen für querende zu Fuß Gehende.

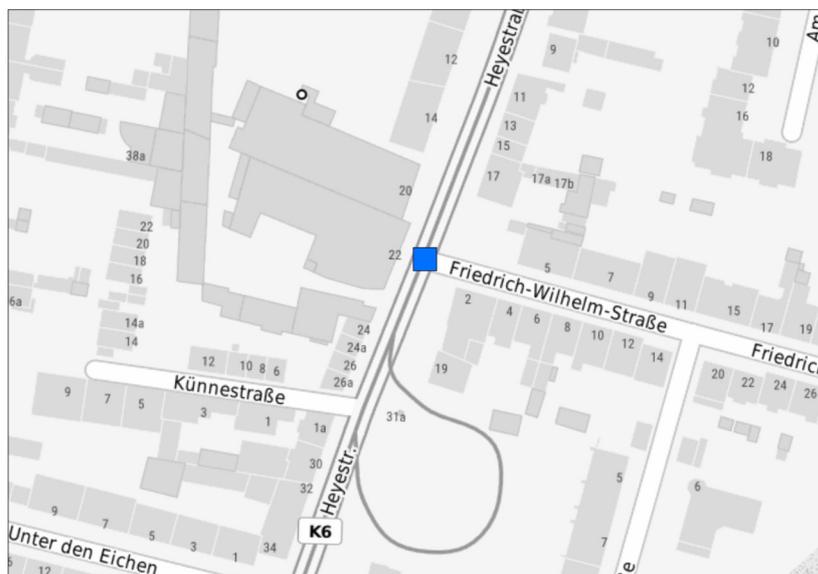
Die Querung in die Friedrich-Wilhelm-Straße ist hier nicht barrierefrei möglich. Es wird berichtet, dass dies eine wichtige Verbindung in Richtung Friedhof sei. Außerdem soll das ehem. Fabrikgebäude mit Wohnnutzung bebaut werden, d.h. es wird hier zukünftig mehr Bedarf zur Querung der Straße geben.

Es sollte geprüft werden, ob an der Westseite der Heyestraße Kfz-Parkplätze entfallen können, um den Gehweg an die Fahrbahn vorziehen zu können (sog. "Gehwegnase"). Damit würde freie Sicht auf querende zu Fuß Gehende geschaffen und der Querungsweg insgesamt würde verkürzt werden. Auf eine barrierefreie Ausgestaltung mit abgesenkten Borden wäre zu achten. Um den Parkdruck im öffentlichen Straßenraum zu mindern, sollten Möglichkeiten zur Einrichtung von Quartiersgaragen geprüft werden. Dies kann vor allem mit Neubauvorhaben verknüpft werden.

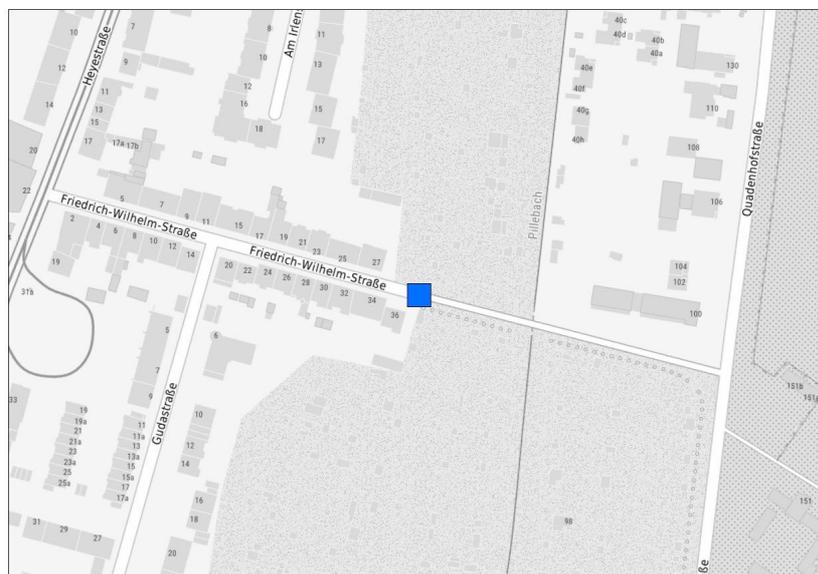
Die Teilnehmenden bemängeln die Oberflächenschäden sowie die starke Neigung der Rampe.

Es sollte geprüft werden, ob anstelle der Treppenanlage eine neue Rampe mit barrierefreier Neigung über die gesamte Breite angelegt werden kann.

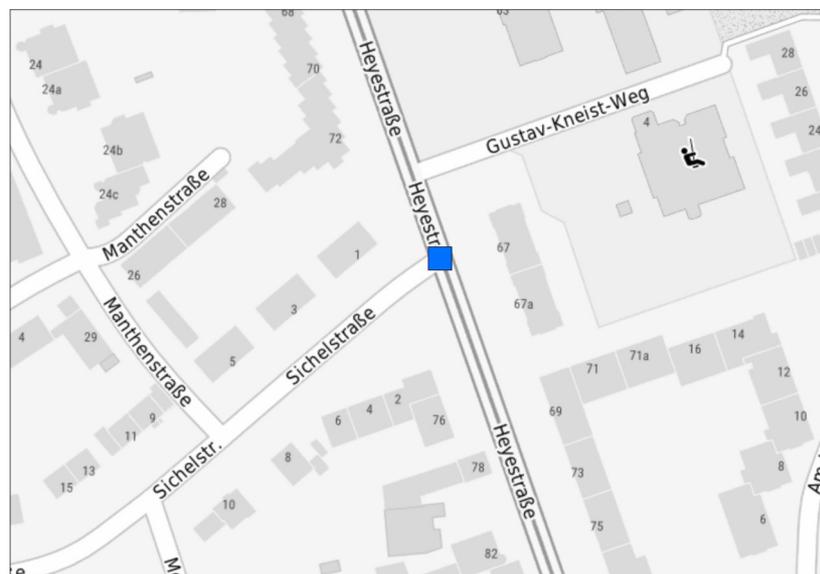
Die Einfahrten in die Sichelstraße (T30-Zone) erscheinen überdimensioniert. Es sollte ein Rückbau unter Vorziehung der Nebenanlagen im Knotenpunktsbereich geprüft werden (sogenannte "Gehwegnasen"). Dies verhindert auch das Zuparken durch Kfz. Die Borde sollten mit differenzierten Bordhöhen ausgestattet werden.

Kurzfristig sollte geprüft werden, ob über eine Markierung und Abpollerung die Einfahrtbereiche verändert werden können.

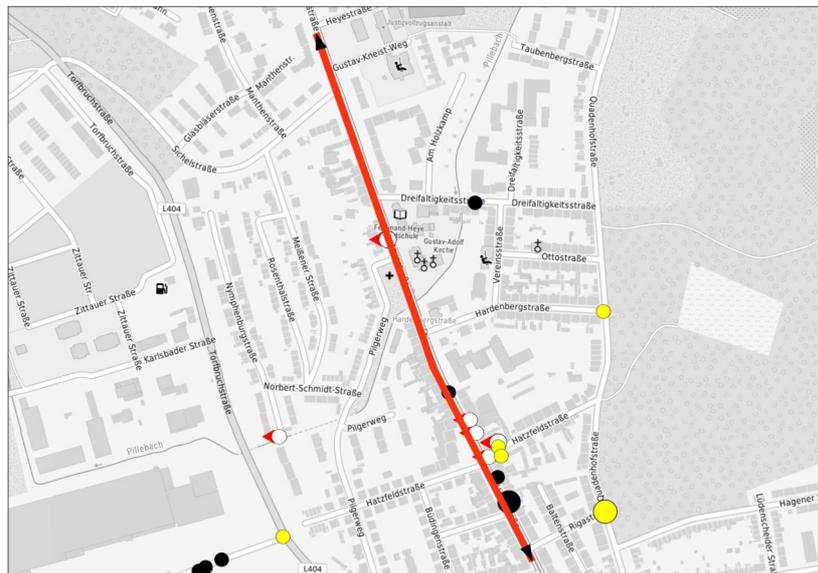
In Teilen ist bereits Tempo 40 angeordnet. Die Teilnehmenden bemängeln die zu hohe Kfz-Geschwindigkeit, die hier gefahren wird und wünschen sich Tempo 30. Auf der Heyestraße fanden in den letzten 5 Jahren 27 Unfälle statt, vor allem Überschreiten-Unfälle sind hier häufig.
